Informe sobre la estabilidad del arco de cabeza y la bóveda del presbiterio del Santuario do Corpiño, Pontevedra

Santiago Huerta Fernández

DIÓCESIS DE LUGO

Madrid, julio de 2016

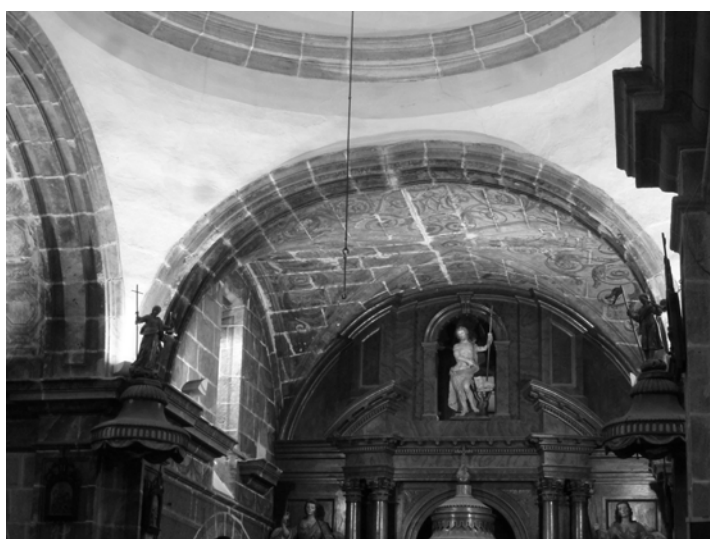
Figura 1

El presente informe tiene por objetivo estudiar la estabilidad de la zona del presbiterio del Santuario del Corpiño. El arco de cabeza presenta una deformación muy pronunciada y la bóveda de arista que cubre el presbiterio muestra así mismo grietas y deformaciones muy visibles. Las grietas estaban tapadas antes de la intervención (Figura 1).

Vista del presbiterio

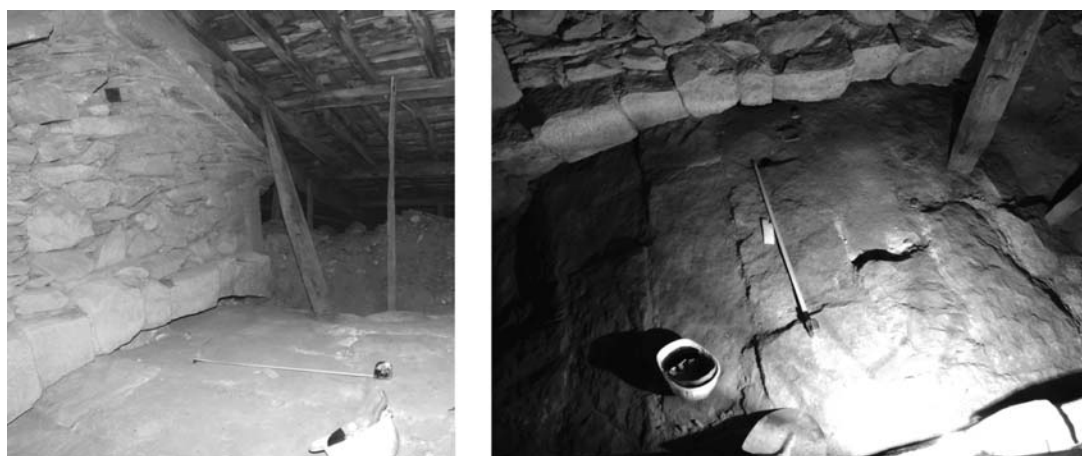
Figura 8

Sin embargo, esto no es así en el Corpiño. Por encima de los arcos torales hay cuatro arcos de descarga de granito, sobre los que descarga la cúpula, Figura 7. Esta disposición queda oculta desde el interior del Santuario pero se aprecia con claridad desde el bajo cubierta, Figura 8. Así, probablemente, una buena parte del peso y empujes de la cúpula se transmite por los arcos de descarga hasta los pilares torales; se puede imaginar, por tanto, que las pechinas sólo soportan su propio peso y el reducido peso de la fábrica hasta la imposta, y lo mismo sucede con los arcos torales.

Arco de descarga oculto sobre el que apoya la cúpula (fotos J. Portela)

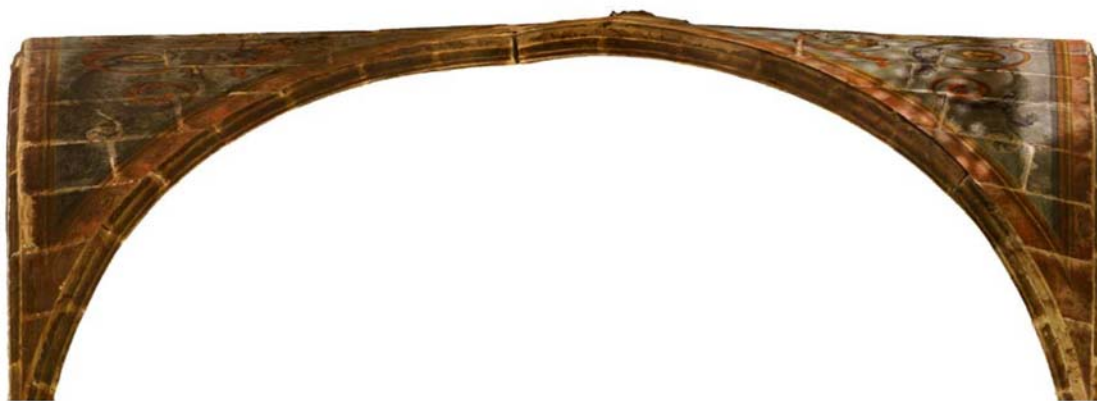
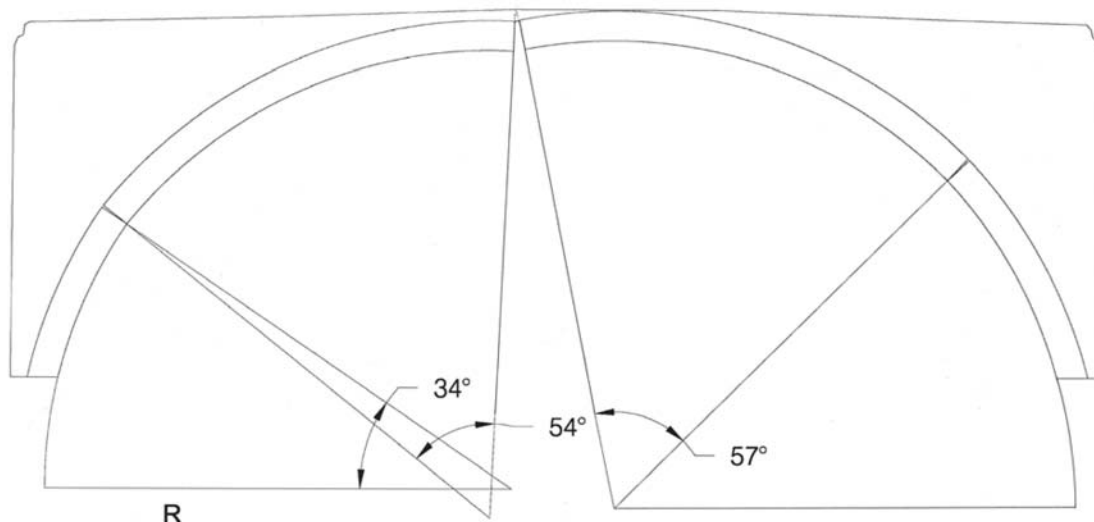
En el caso del arco del Corpiño la deformación del arco no es simétrica. La Figura 14(a) muestra la ortofoto donde se proyecta la bóveda de arista y la parte que sobresale del arco de cabeza (vista desde la nave). Se aprecian con claridad las tres grietas que conducen a la deformación, muy visible, del arco. La Figura 14 (b) es una restitución hipotética de la geometría. Localizadas las rótulas y sabiendo que el intradós del arco original tiene un solo radio (arco de medio punto) se ha tanteado un cierto radio R que se ajusta aproximadamente a la ortofoto. Por supuesto, dadas las imperfecciones en la labra y en el asiento de las dovelas se podrían ajustar otros radio. Haciendo varios tanteos se ha podido ver que R podría oscilar entre 2,45 y 2,60 m.

(a) Ortofoto de la bóveda de arista y la parte que sobresale del arco de cabeza (vista desde la nave); (b) Restitución hipotética de la geometría de la deformación (Fuentes y Guerra)

Puede verse también en la figura que en esta hipótesis hay un asiento diferencial de los apoyos. Este ejemplo sirve, pues, para remarcar un hecho: cualquier levantamiento supone una interpretación que está sujeta a factores que no dependen de la medición en sí, sino de los métodos de construcción o de la historia del edificio, entre otros.

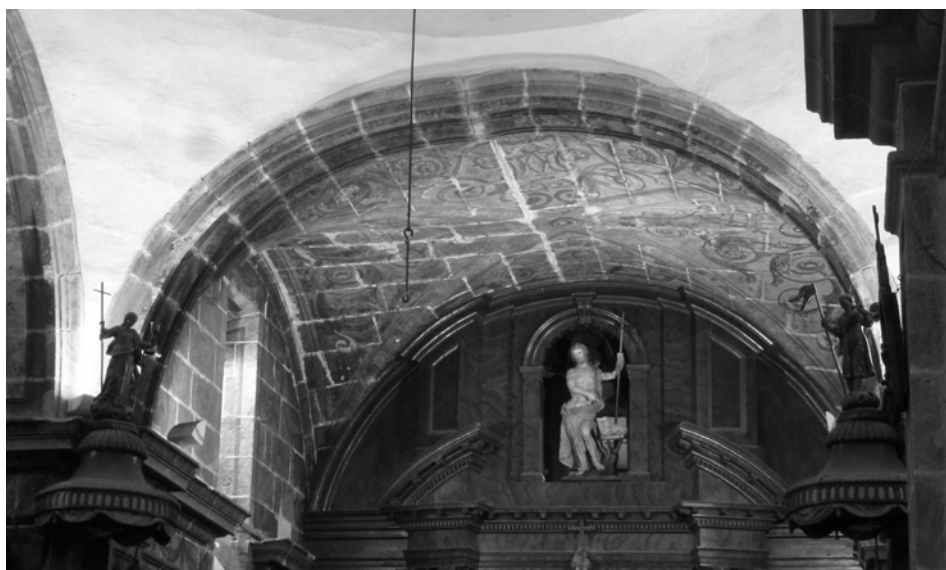
Figura 15

Vista del arco del presbiterio desde la nave

Puede verse que el arco consta de 21 dovelas iguales. La grieta se abre la izquierda de la clave. La grieta derecha está entre la dovela 5 y la 6; la grieta izquierda está entre la dovela 4 y la 5. Con estos datos se podría reconstruir un mecanismo del tipo del de la Figura 11. El único dato que faltaría sería el radio del intradós (el espesor es conocido).

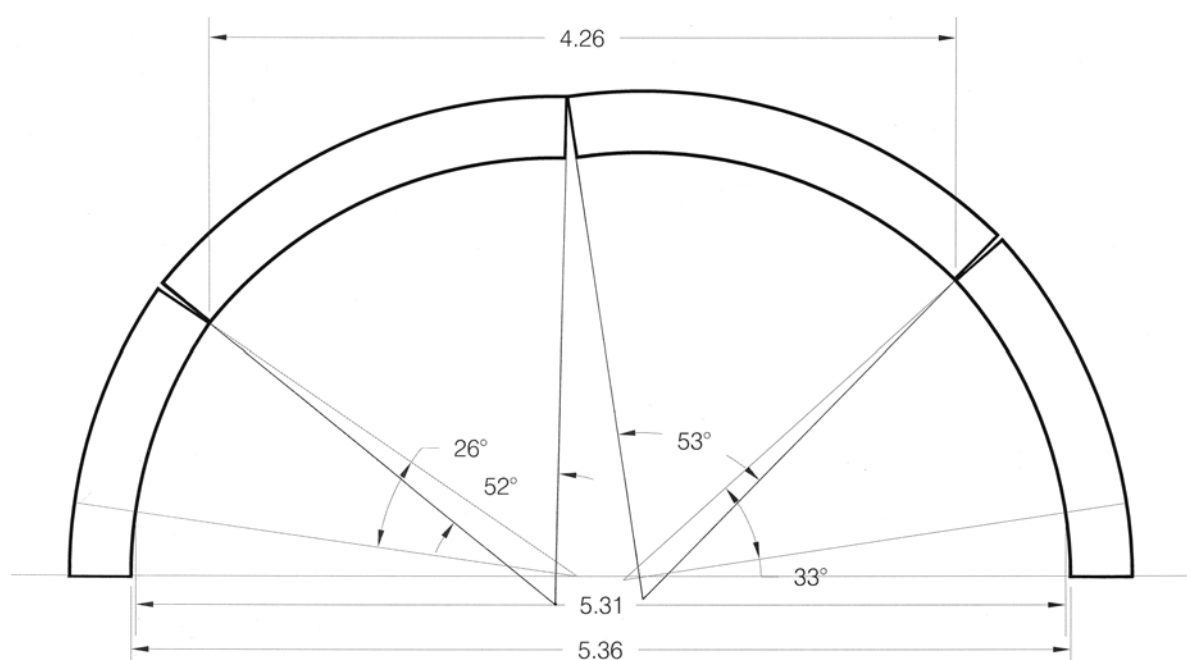
No obstante, dado que se ha realizado una fotogrametría digital, se ha podido deducir el radio (con las limitaciones antes citadas). Con estos datos se ha podido dibujar la Figura 16 que representa el modo de deformación del arco. Las medidas corresponden a un radio de 5,6 m.

En este caso, para un radio de 2,6 m y un espesor del arco de 0,35 m e desplazamiento horizontal δ_H es de 8 cm a cada lado. Entrando con estos datos en las ecuaciones 1-3, reduciendo el espesor en la clave a 0,30 m (en efecto hay una reducción de sección en ese punto) se obtiene descenso de la clave δ_v de 13,6 cm y una apertura de la grieta de 3,9 cm. La apertura medida es de 3,5 cm. La concordancia es bastante buena. No obstante, hay que decir que el valor de 5,6 m es el que mejor se ajusta del intervalo 2,45-2,60 antes citado.

Reconstrucción de la geometría deformada del arco del presbiterio (Fuentes y Guerra)

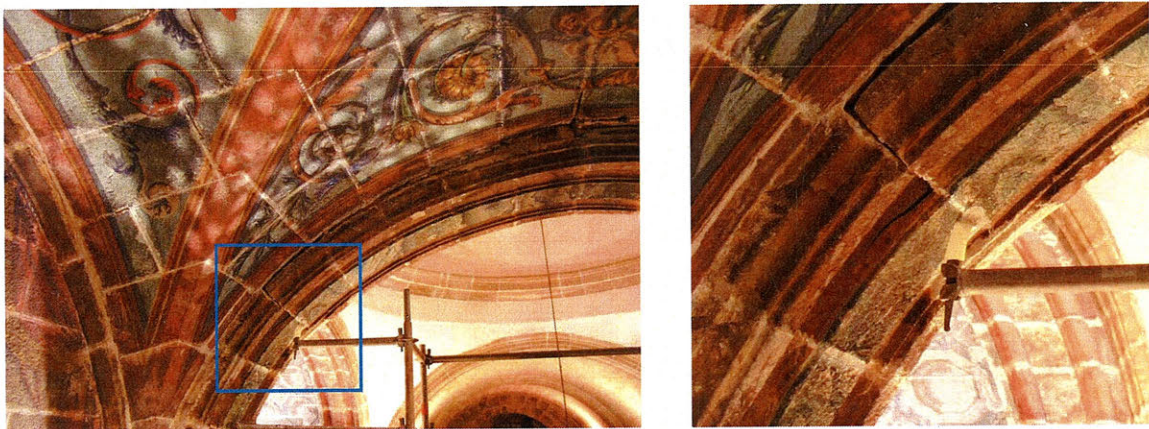
Figura 17

Otras veces, el movimiento puede tender a producir un deslizamiento. Si esto no es posible, se puede producir una rotura parcial de cortante. Como antes se trata de un daño local que no afecta la seguridad del arco.

En el lado derecho (desde la nave) del arco de cabeza se puede apreciar un daño local del último tipo: nótese la pequeña grieta en un lado de la moldura central, Figura 17.

Daño local en grieta de articulación (Fuentes y Guerra)

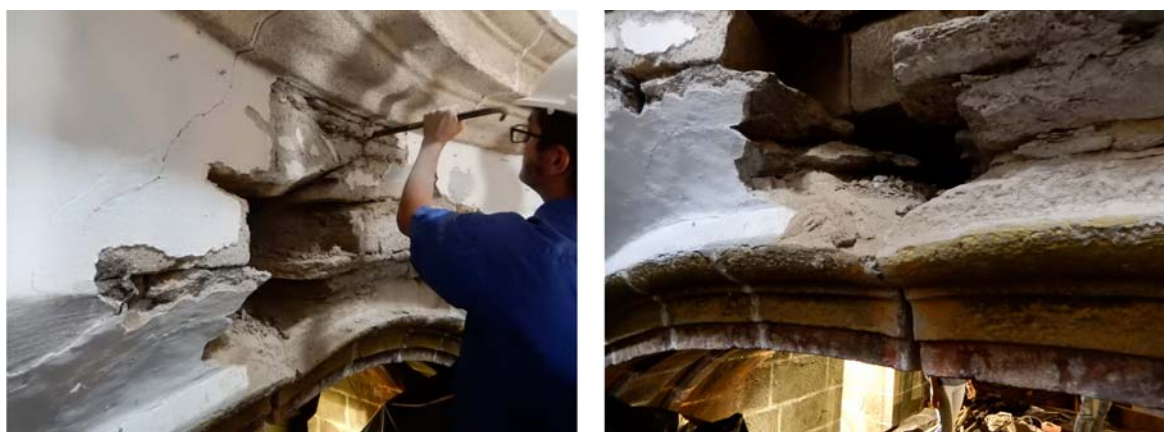
Figura 18

Se puede, en efecto, recuperar la forma del arco, sino completamente, sí lo suficiente para eliminar el feo quiebro actual. Esto así gracias a los arcos de descarga superiores. Para comprobar la posibilidad real de hacerlo y poder elaborar un presupuesto, se hizo una cata de la fábrica entre el arco de cabeza y el arco de descarga, Figura 18.

Cata para conocer la fábrica sobre el arco de cabeza. Nótese al fondo de la foto derecha el arco de descarga (fotos J. Portela)

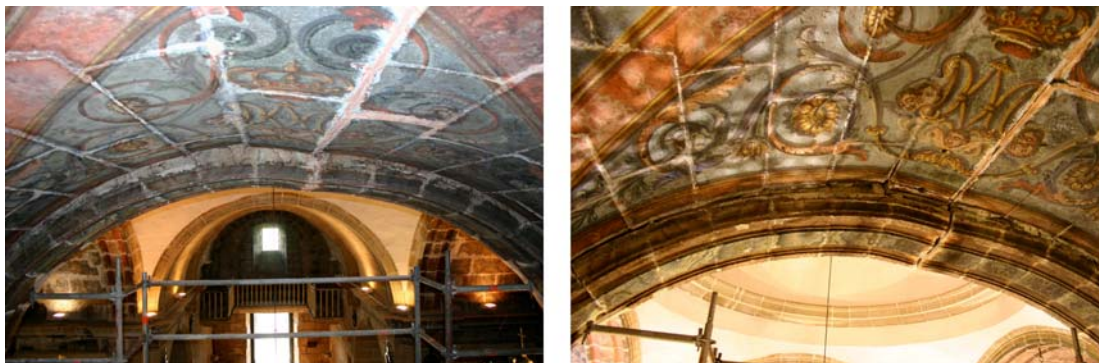
Figura 21

En la bóveda de arista del Corpiño se aprecia con claridad la grieta de la clave (Figura 3, más arriba) —en realidad, son dos grietas hacia abajo, que equivalen a una. Como puede verse en la Figura 21, la grieta del arco de cabeza coincide en posición con las grietas en la bóveda de arista.

Grietas de la clave en la bóveda de arista y el arco de cabeza. Izquierda, estado original con las grietas tapadas; derecha, tras descubrir la grieta entre bóveda y arco

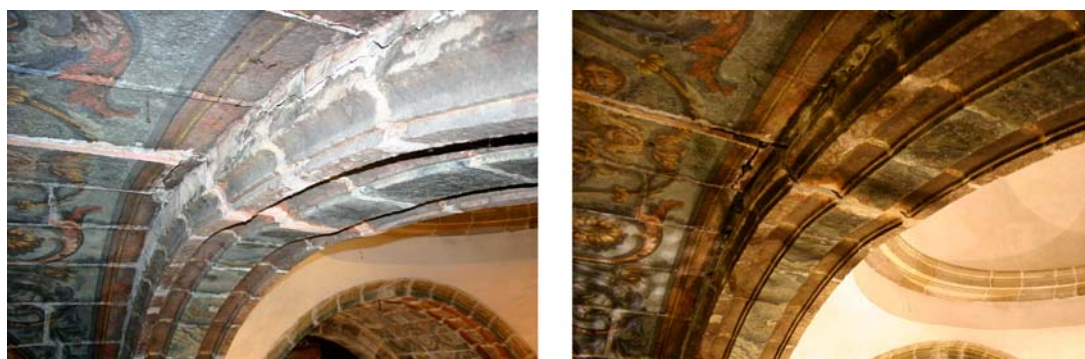
Figura 22

Al descubrir el encuentro entre la bóveda y el arco de cabeza se pudo ver que, como es habitual, el casco de la bóveda no estaba de origen conectado al arco, de manera que ambos se pudieran mover independientemente. Posiblemente ha sido el relleno de la grieta el que ha provocado las dislocaciones en la bóveda que presenta un sillar descolgado, apoyado precariamente en una piedra corta, Figura 22. Dado el estado muy degradado del mortero de las juntas, había un peligro real de caída del sillar. Por supuesto, la situación sólo se pudo valorar adecuadamente tras descubrir las grietas. El sillar debe ser llevado a su sitio como se indicará más adelante.

Detalle de los agrietamientos en la zona de la clave

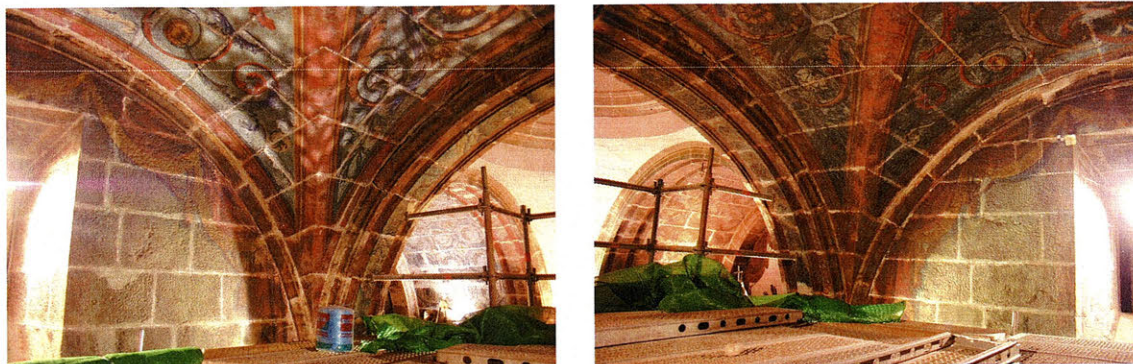
Figura 23

Las grietas de Sabouret no están bien definidas aunque se pueden observar pequeñas dislocaciones en algunas partes (Figura 3, más arriba); las grietas del muro son pronunciadas pero también aparecen rellenas, Figura 23.

Grietas del muro, antes de ser descubiertas y resanadas

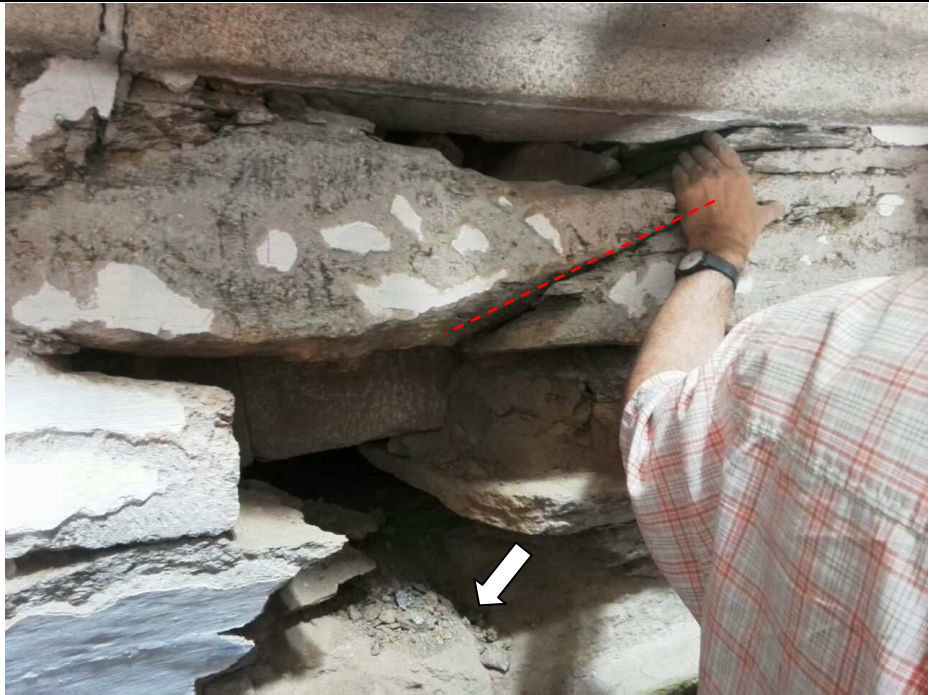
Foto 2
Reseña da Cata practicada (a flecha relaciona as dúas fotografías)
Indicase en trazo vermello a liña de rotura da peza de granito.
Por enriba aparecen pequenas laxas de xisto a modo de compactación, supostamente Colocadas logo do descenso do conxunto.

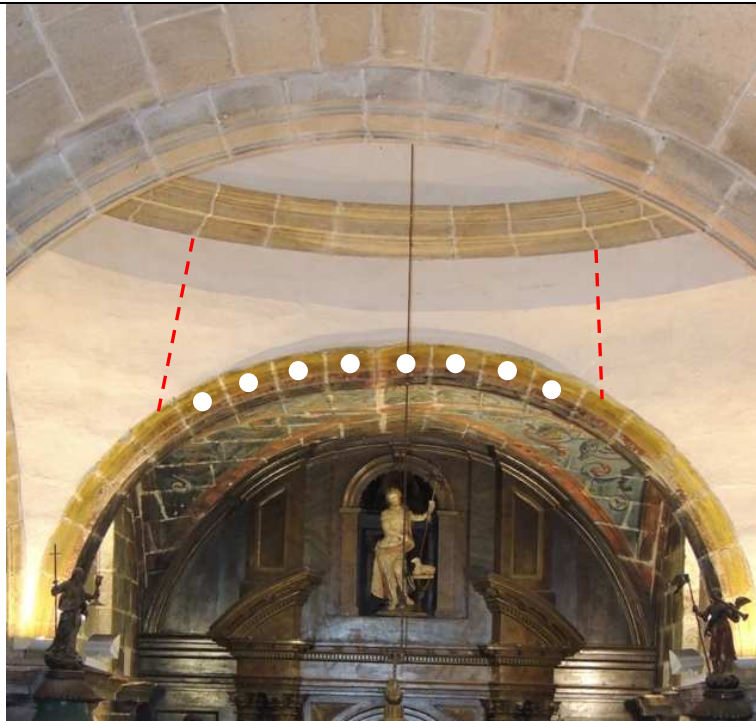
Croquis da zona aproximada a descargar para recupera-lo punto do arco

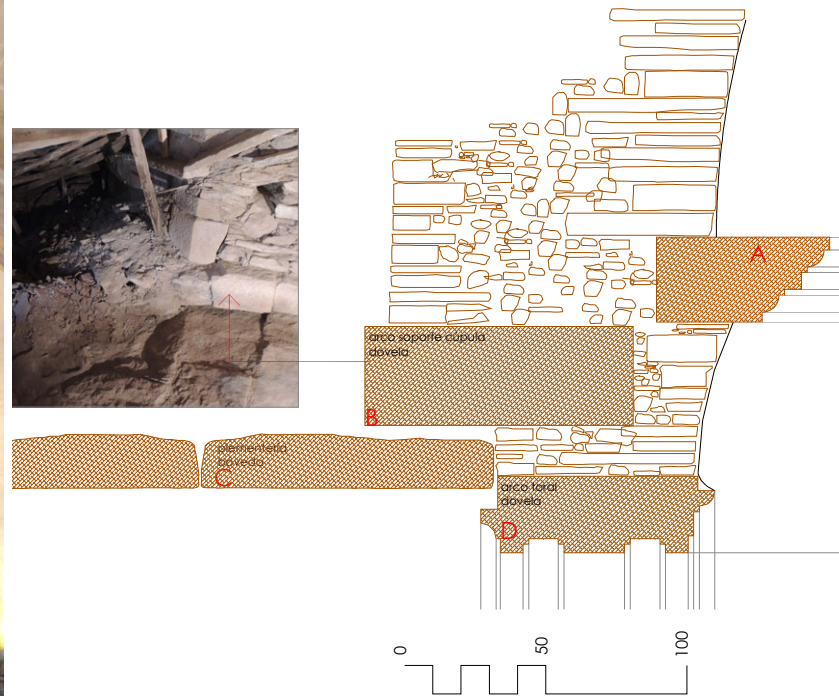
Esquema estrutural, logo da observancia da fábrica coa cata aberta. A estrutura A cumpre unha función de tránsito espacial. A estrutura B cumpre unha importante función estrutural ao descargar sobre iste arco toda a cúpula e tambor. A estrutura D cumpriu no seu día unha función estrutural Notable. Hoxe pasou a traballar para soporta-lo seu propio peso e unha pequena parte de mampostería.

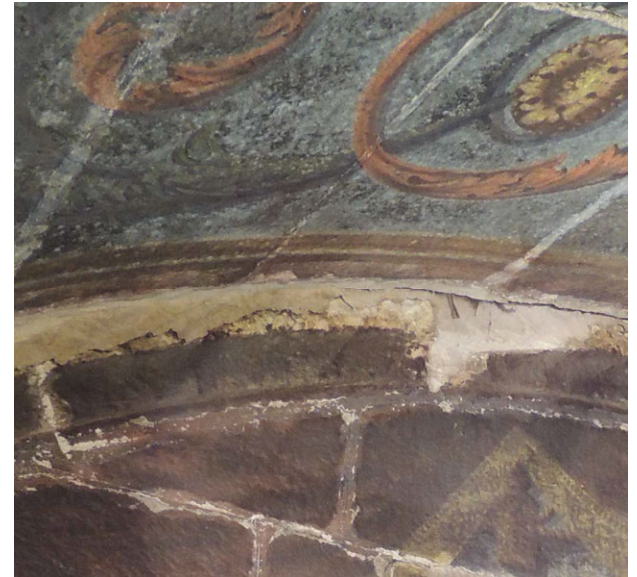
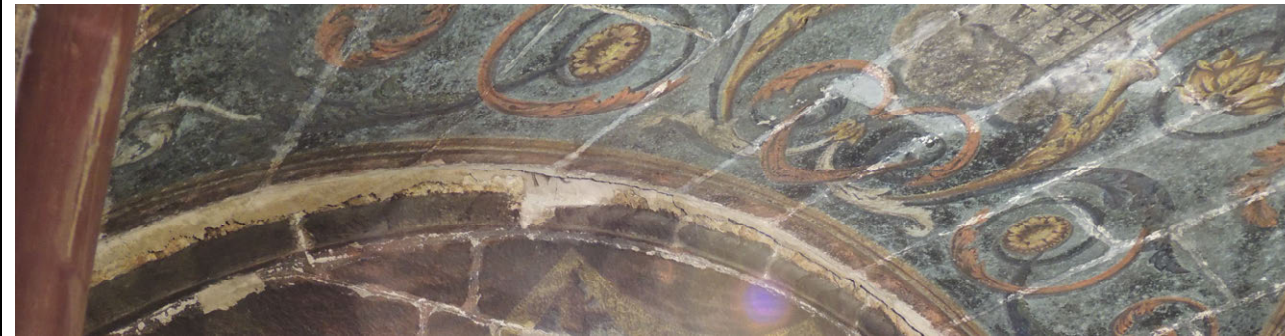
Detalle da xunta bóveda-formero (fotografía 01/12/2010)
